17/07/2023

הנדון: חוות דעת הנדסית למבנה שימור (עין ג'ונס) תחנת עין ריח - חמת גדר

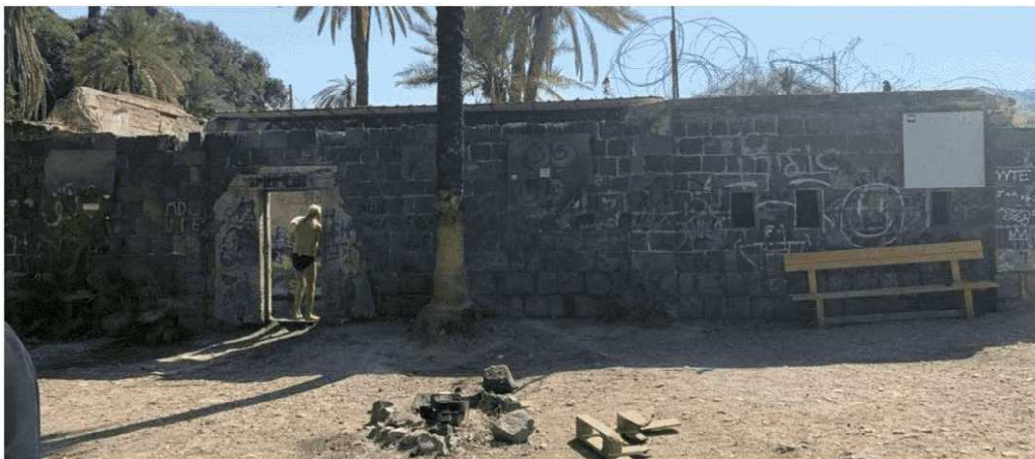
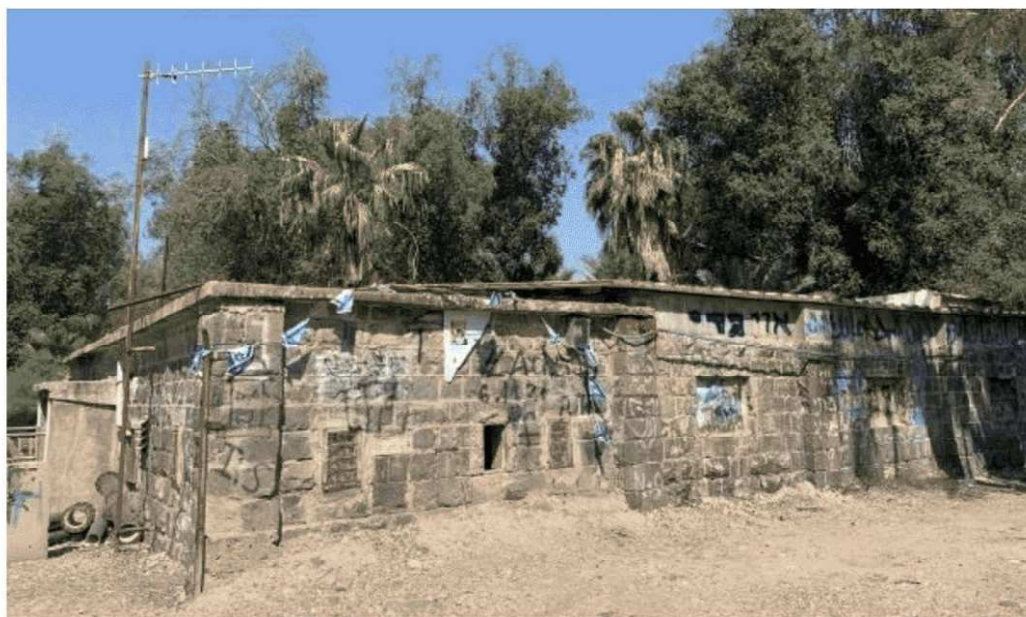
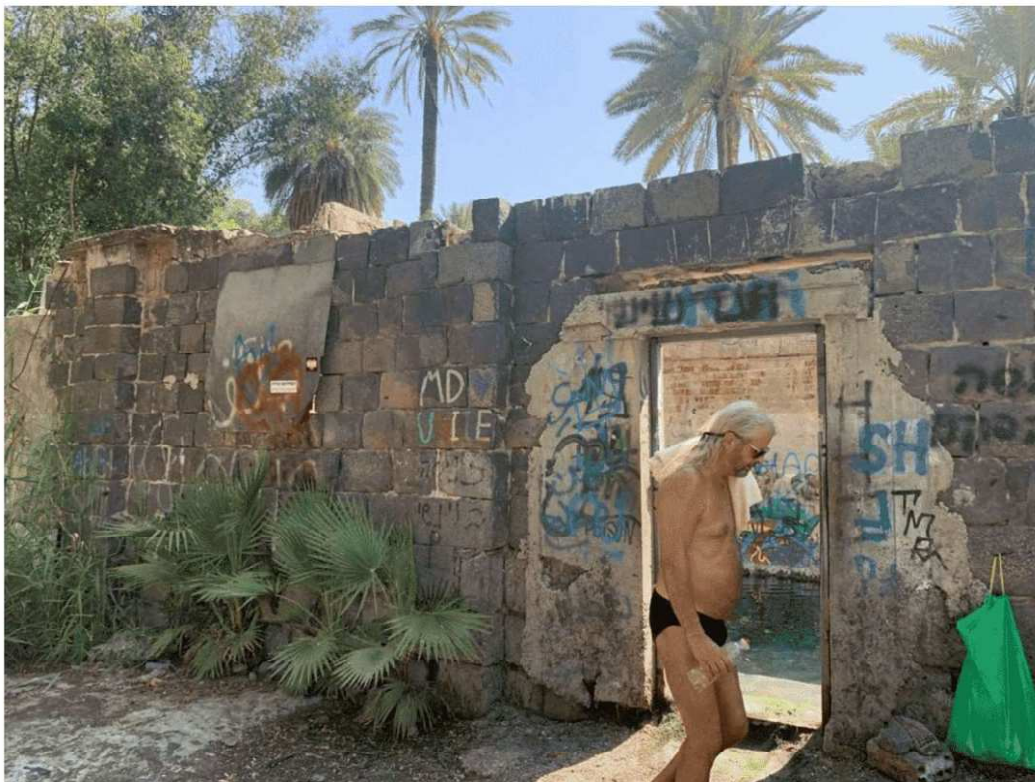
חזית הבזלת במצב פיזי מדורדר

החזית כוללת אבני בזלת שנפלו, בעיקר בקורה העליונה וסביב פתחי כניסה והחלונות, שהושלמו בעבודות בטון, וחלקם נאטמו בלוחות פח וקישוטי גרפיטי.

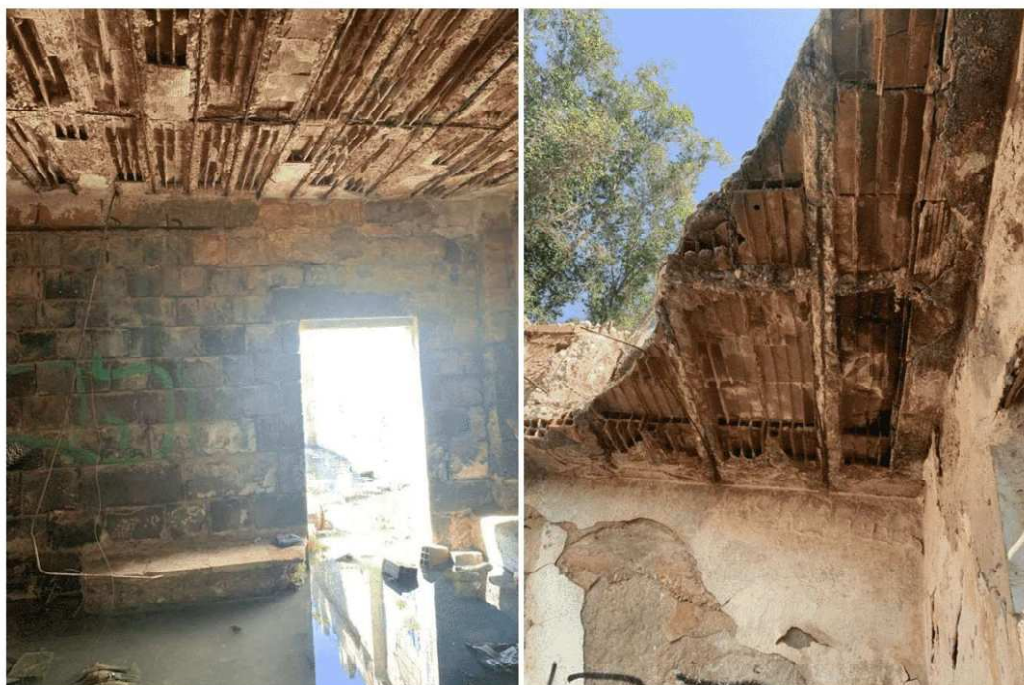
גג המבנה כלל רשת ברזל תחתונה, מעליה לבני שמוט ושכבה עליונה של יציקת בטון דקה, אך קרס עם השנים, למעט בחדרי המלתחות.

- בבריכה הדרום-מזרחית המשמשת כתחנת שאיבה של מקורות קיים קרוי של גג איסכורית.
- שלוש הבריכות האחרות ללא קרוי. שאריות תקרה מקורית שכללה רשת ברזל, לבני שמוט ויציקת בטון עליונה דקה, נותרו רק בפינות הבריכות ובחדרי המלתחות. התקרה במצב פיזי ירוד: רשת הפלדה רעועה וכוללת מוטות פלדה חלודים מעל תקרת בטון צומח עשב שוטה.

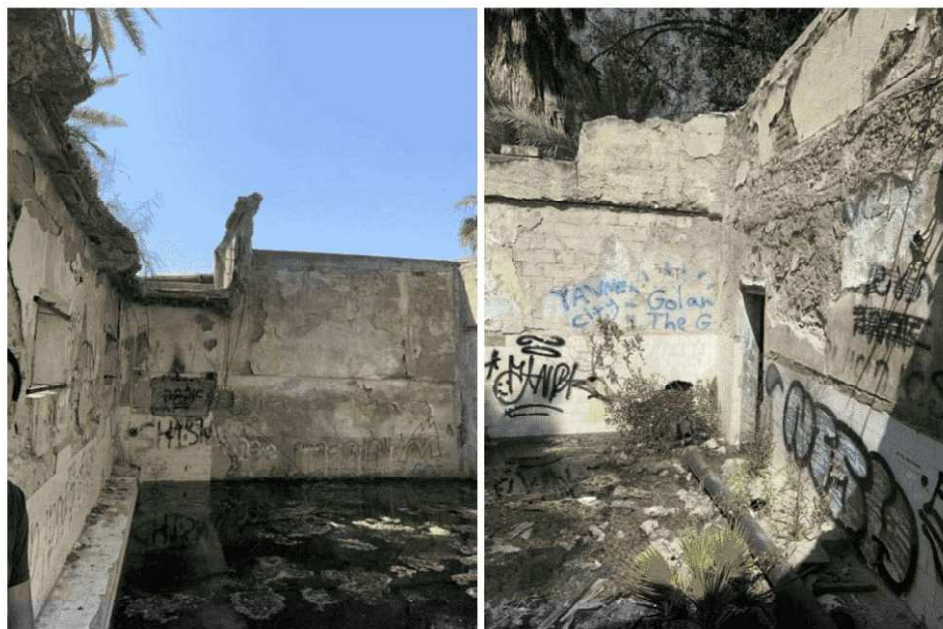
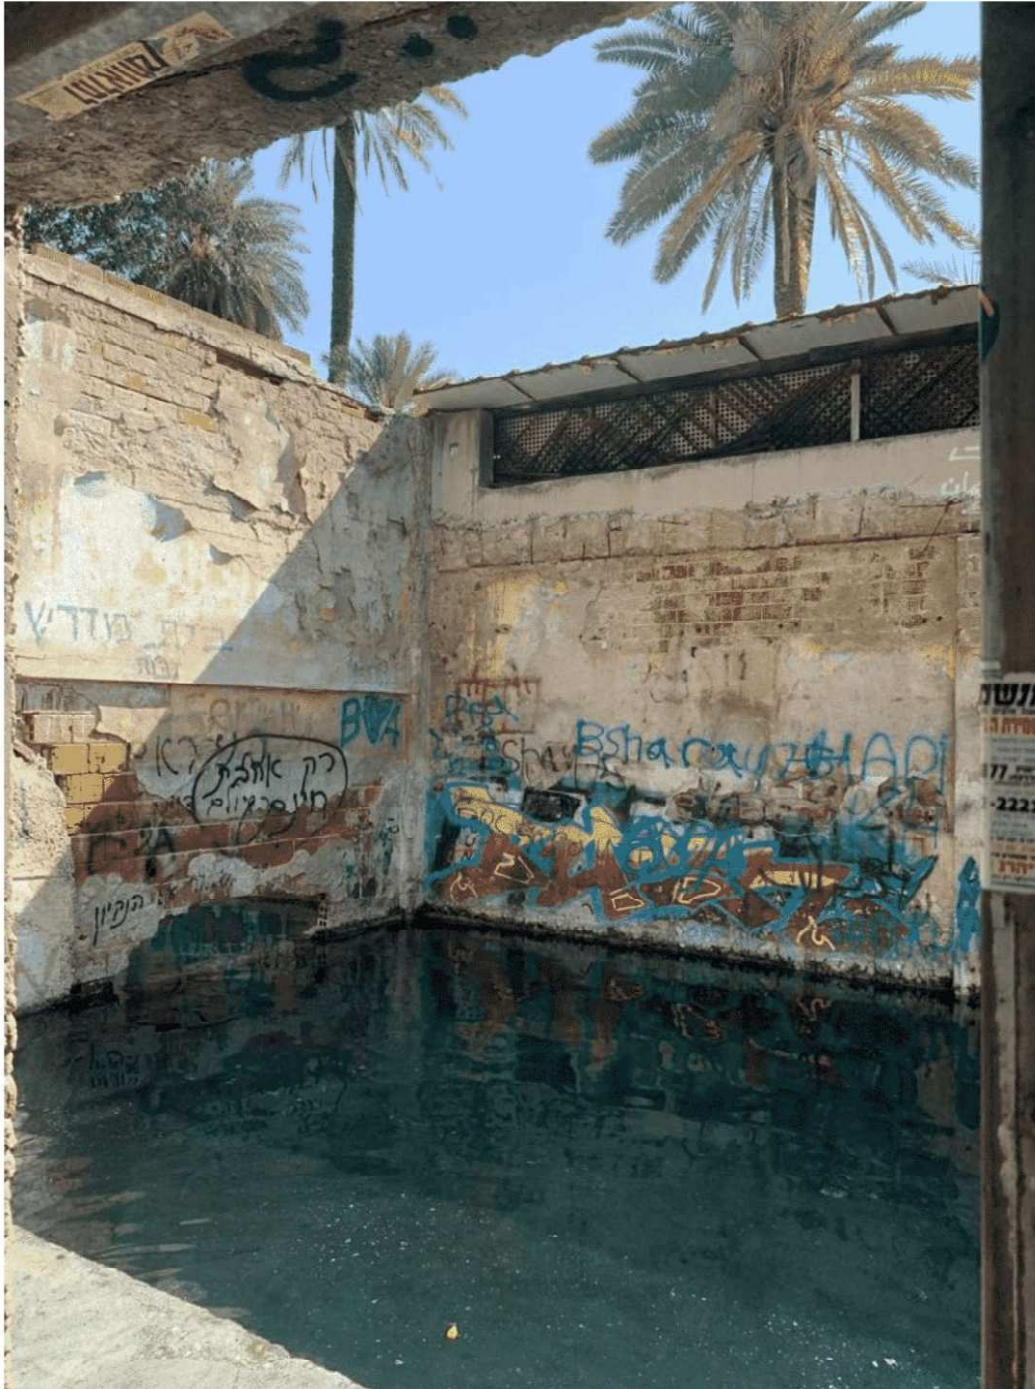
מחיצות פנים בנויות מלבני שמוט אדומות וכוללות עמודי בטון בערך כל 3 מטר.

- מחיצת הפנים בין הבריכה הדרום-מערבית והבריכה הצפון-מערבית נפרצה וללא חיזוק, מהווה סכנה לקהל המבקרים בשל קריסה פתאומית.
- חלקי קורת בטון במצב הרס מתקדם שבורות בולטות נמצאות בסכנת קריסה.
- קיימים סדקים אלכסוניים ארוכים ברוחב 1-5 ס"מ בקירות החוץ והפנים (ראו צילום).
- שכבות הטיח בקירות מתפורר ונופל בקלות.

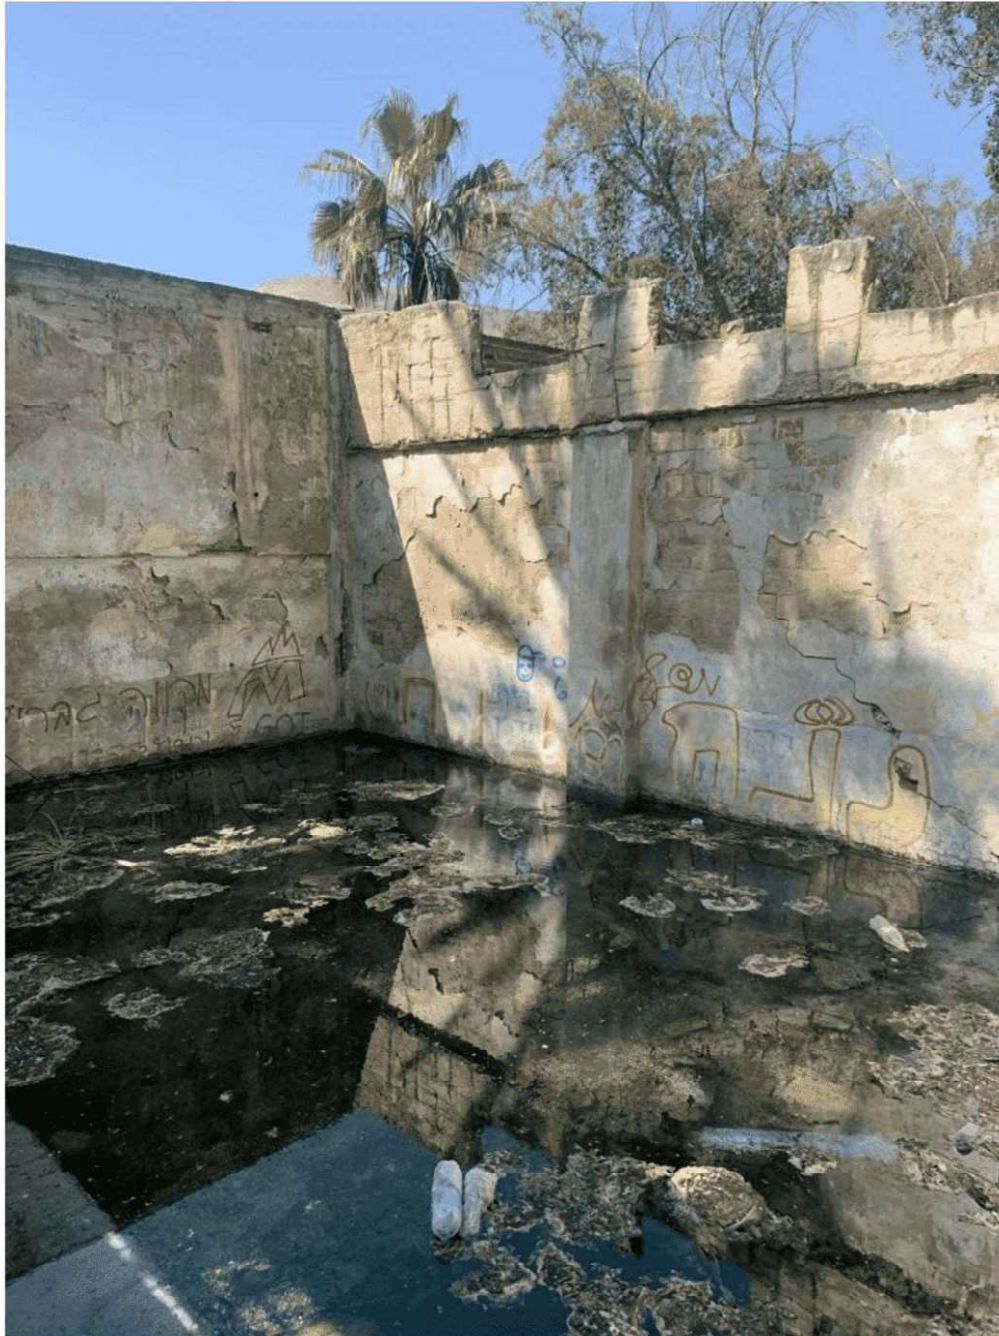
רצפת הבריכות

- הבריכה הצפון-מזרחית כוללת מוטות פלדה חשופים וחלודים המהווים סכנה למתרחצים וסגורה למתרחצים.
- הבריכה הדרום-מערבית כוללת ספסל ישיבה ומשטח הליכה צר שמקשה על כניסת מתרחצים וקיימת סכנת החלקה בהליכה לצד המים.
