17/07/2023

הנדון: חוות דעת הנדסית למבנה שימור (עין ג'ונס) תחנת עין ריח - חמת גדר

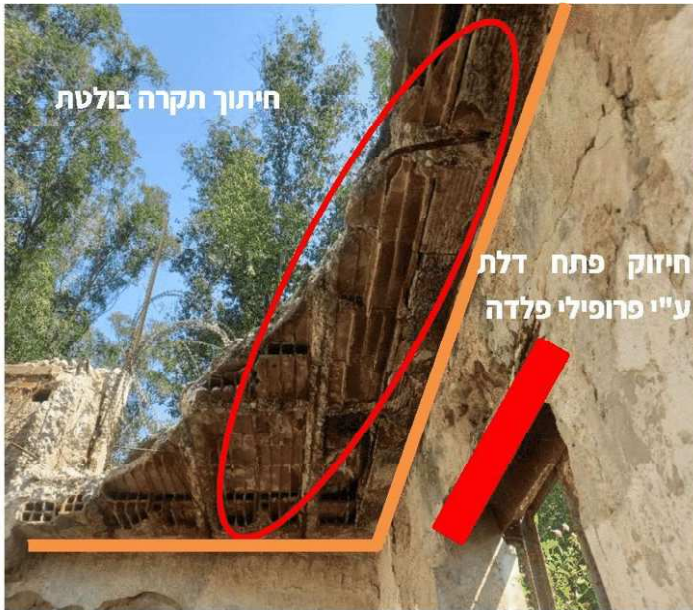
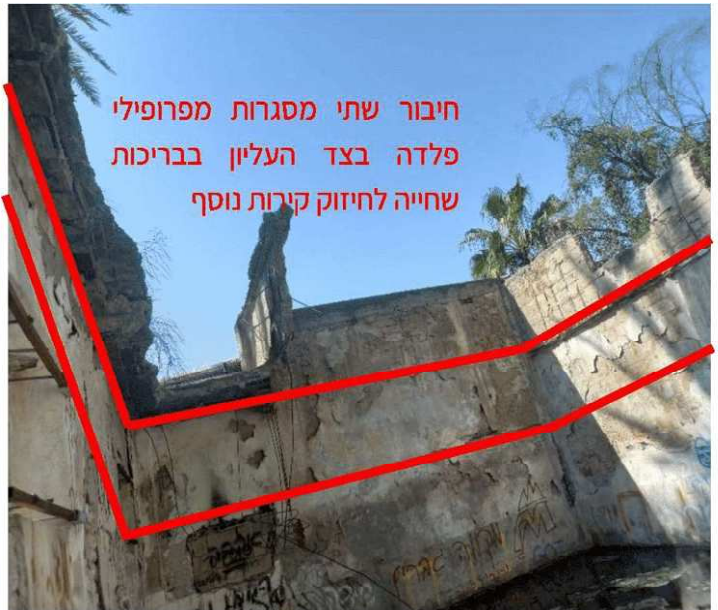
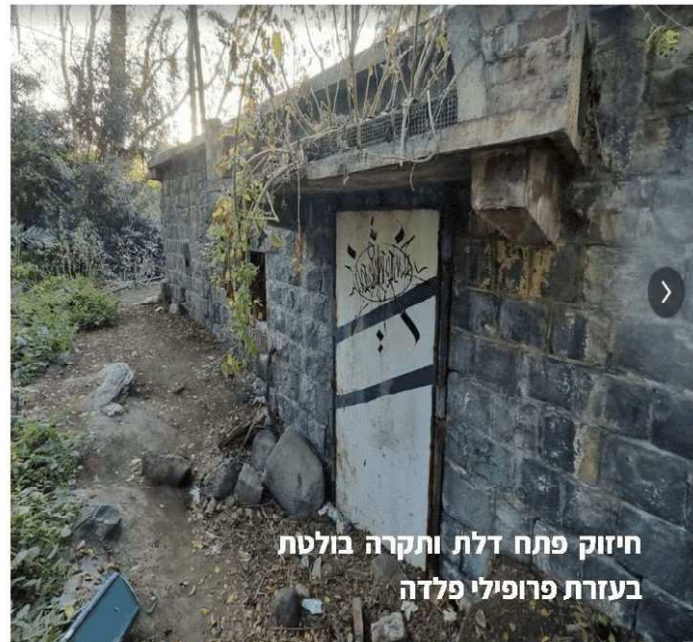
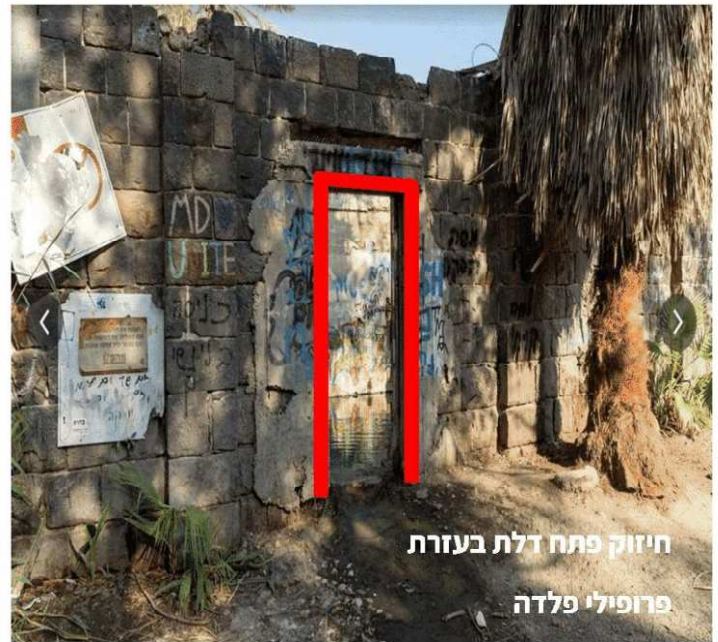
תמונות שטח:

ללא חיזוק וטיפול במפגעי המבנה השונים ימשיך מצבו של המבנה להידרדר והוא מהווה סכנה למשתמשים בו.

טיפול בסדקים ע"י מריחת
חומרי איטום
ועבודות טיח בקירות פנים
לאחר קילוף טיח ישן
